Erhalt und Ausbau des Landschaftsschutzgebietes

Tiefwerder Wiesen

Projekt 11045 UEP II / 7

Bauzeit: 2011-2015

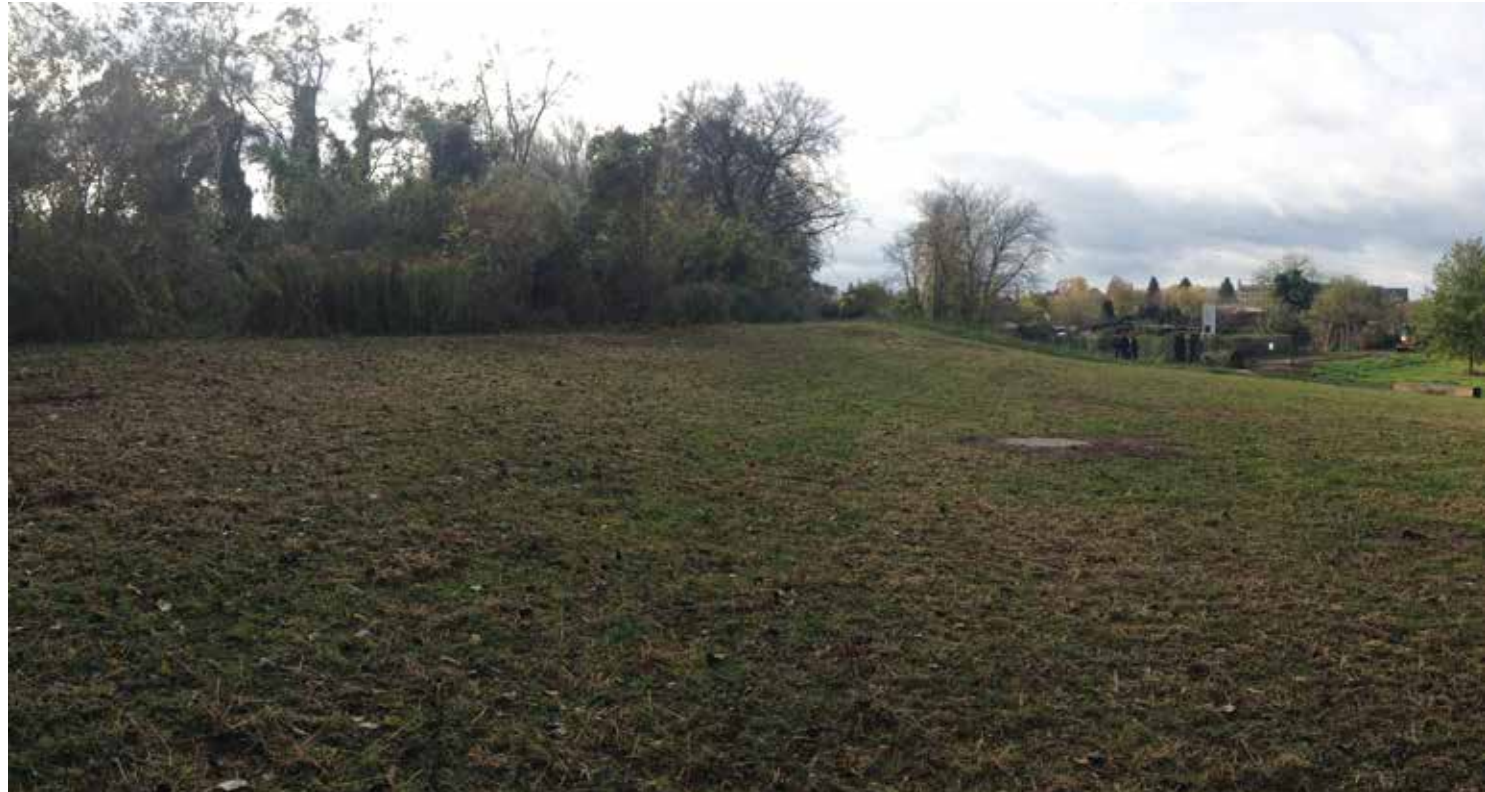
Ausgangssituation - August 2009

Im Rahmen der Baumaßnahme wurden große Teile des belasteten Bodens großflächig abgetragen, mit Oberboden überdeckt und mit einer Wiesenansaat begrünt.

Der ehemalige Geländesprung (s. Foto unten links) konnte entfernt und zu einem gleichmäßigen Übergang ausgeformt werden.

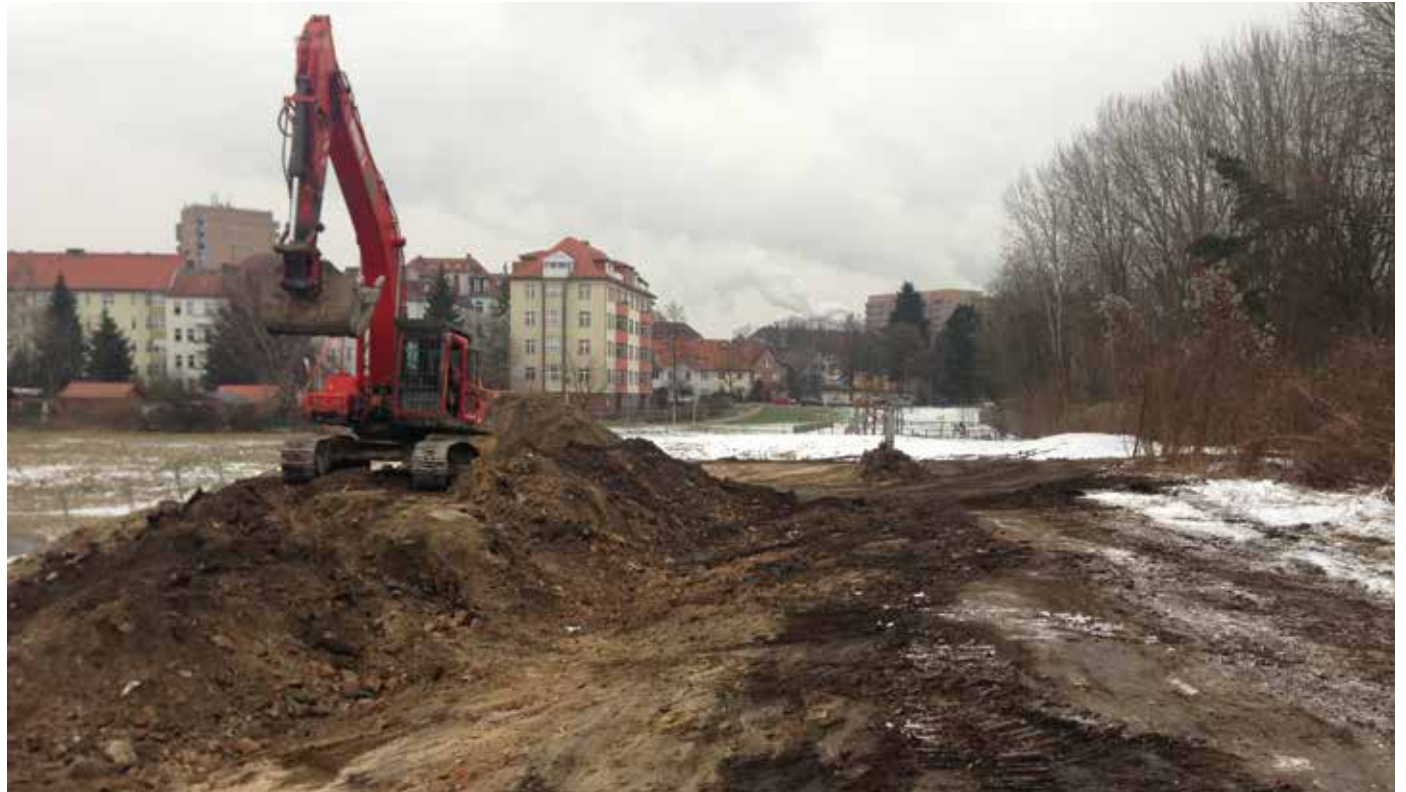
Neugestaltung des Zugangs von der Teltower Straße - Winter 2011-2012

Durch die umfangreichen Abgrabungen entstand ein fließender Übergang von den Freiheitswiesen zum höher liegenden Gelände des Wasserwerks. Die Wegeführung wurde geändert und behindertengerecht ausgebaut.

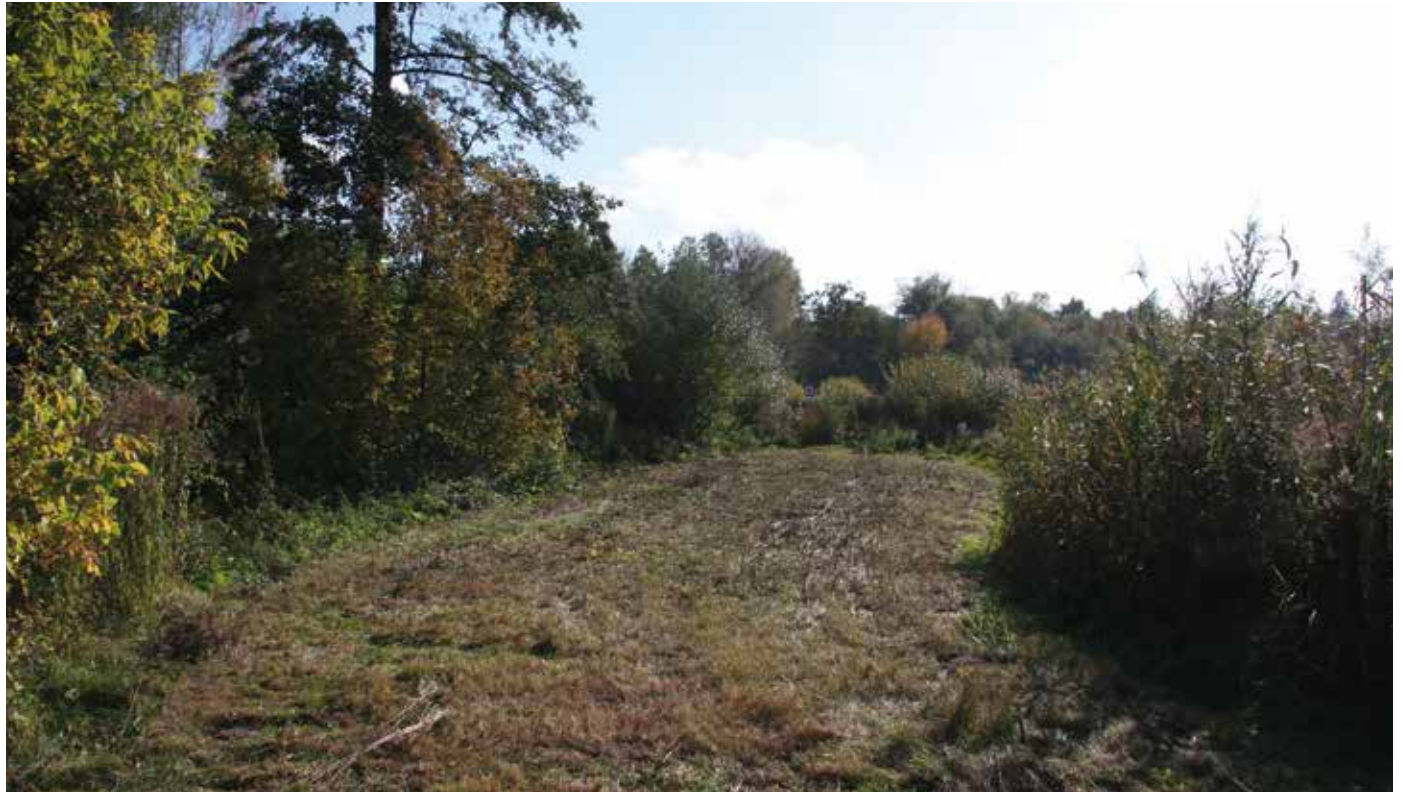
Mahd von Hochstaudenfluren

Große Teile der Margareteninsel waren mit Hochstaudenfluren und Gehölzaufwuchs so dicht bewachsen, dass man die Flächen kaum betreten konnte.

Durch umfangreiche Mahd und Rodungen im Herbst/Winter 2012 wurde eine Wiesenstruktur etabliert, die nun durch Beweidung gepflegt wird.

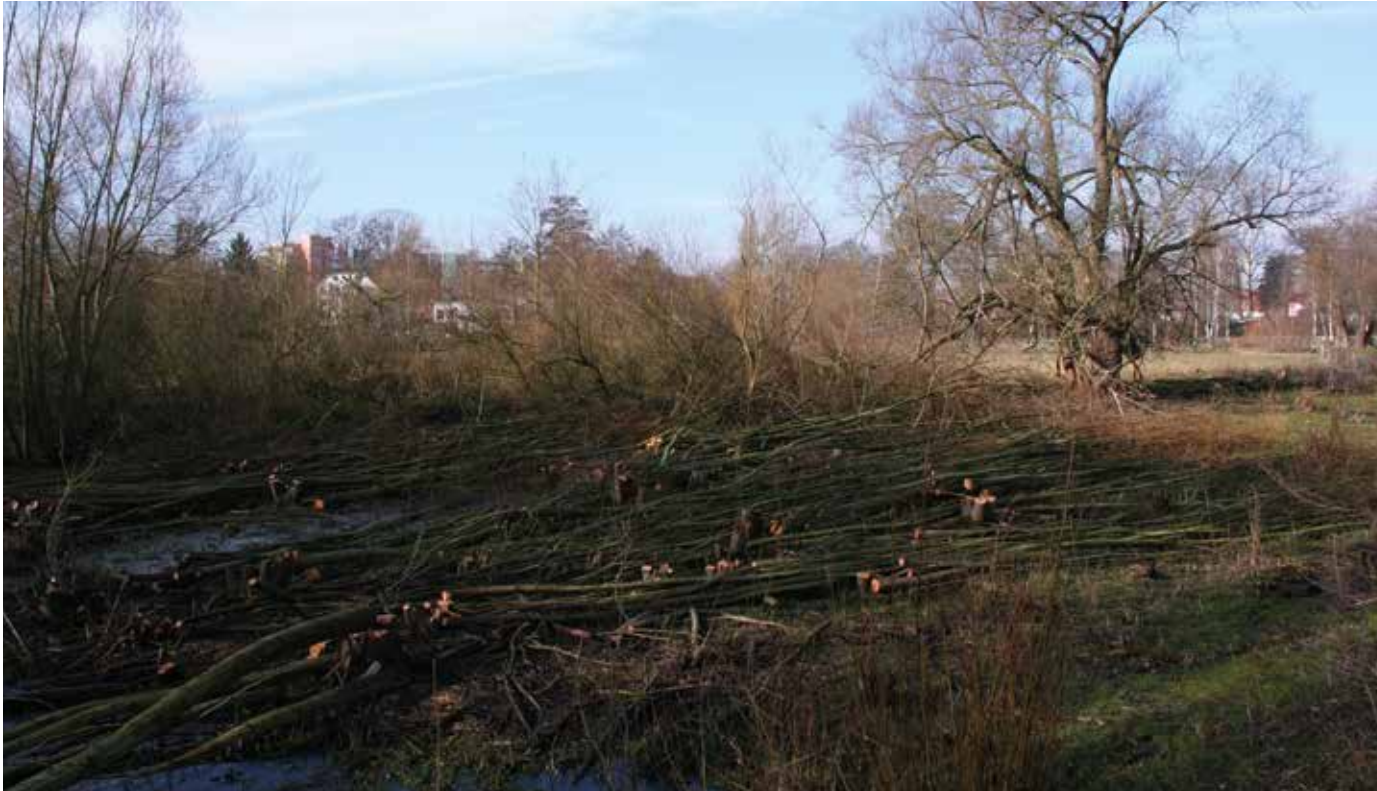
*Rodungen von Weidenaufwuchs
zur Renaturierung der Wiesenflächen*

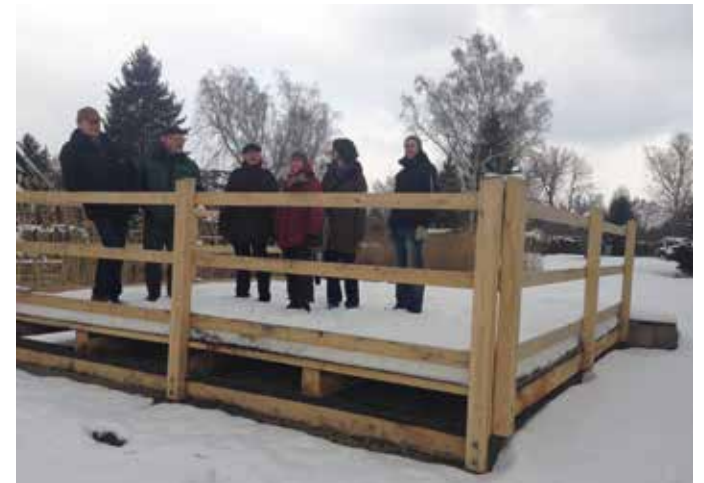
Bau der Aussichtsplattform - Herbst 2012

Im Rahmen der Neuordnung der Wanderwege entstand im Oktober 2012 an der Südspitze der Margareteninsel eine Aussichtsplattform mit Blick über den Jürgengraben und den Faulen See in Richtung Tiefwerder.

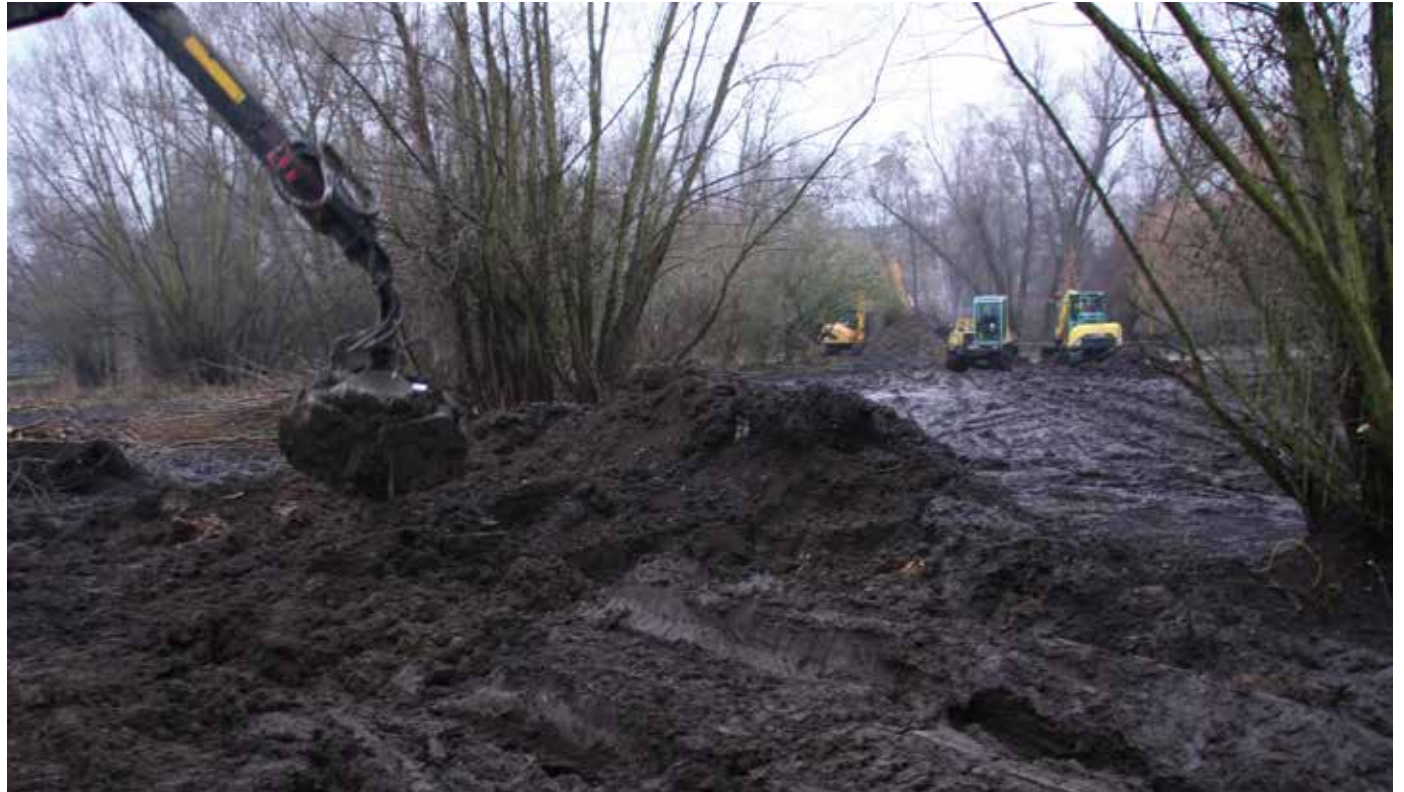
Renaturierung des Bauteils Haveleck

Im Haveleck erfolgte im Winter 2013 der Rückbau von Aufschüttungen und Resten anthropogener Nutzung. Das Höhenniveau der natürlichen Wiesenflächen wurde wieder hergestellt.

Die Arbeiten gestalteten sich durch anhaltende Niederschläge als besonders schwierig und konnten nur durch den Einsatz von Spezialtechnik durchgeführt werden.

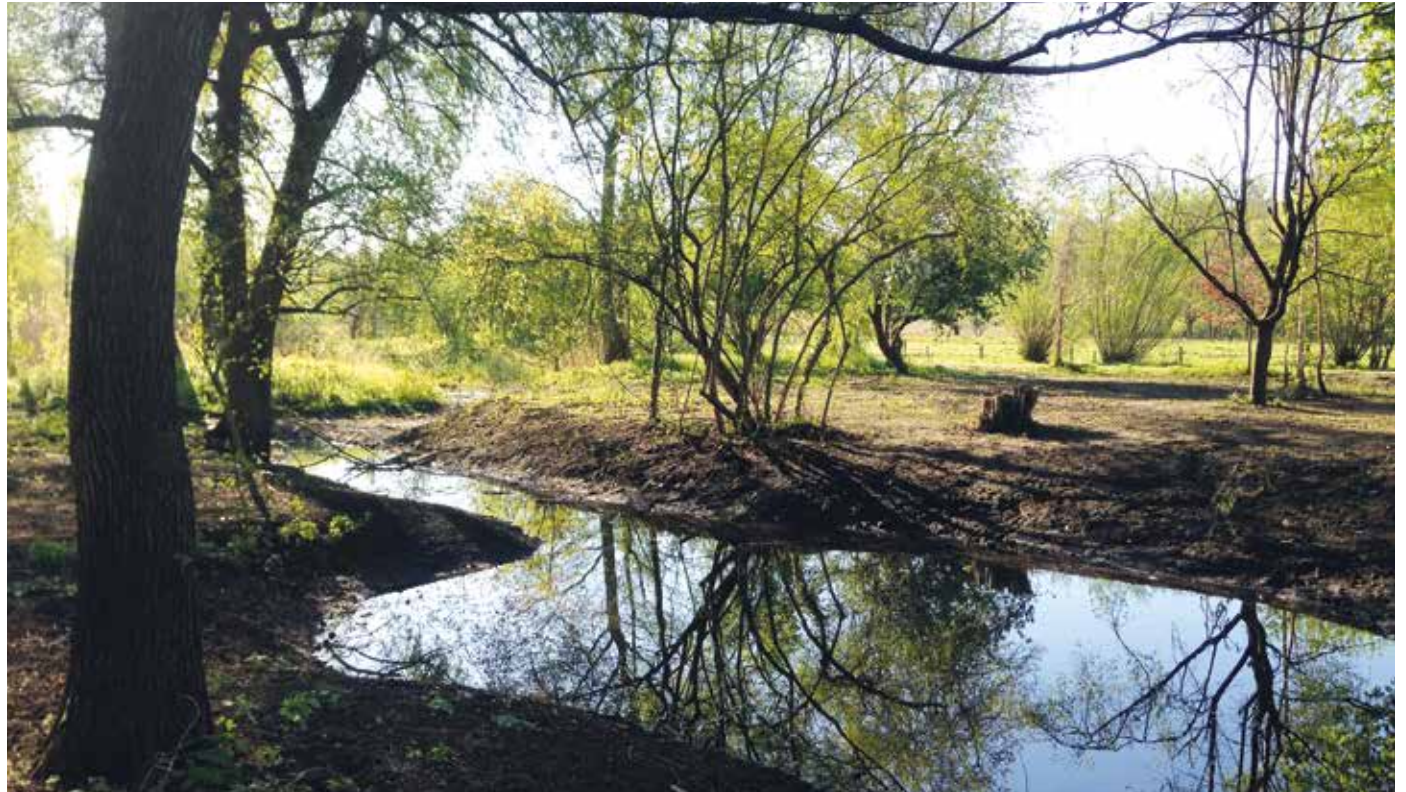
Renaturierung des Bauteils Seufzerpfuhl

Nach umfangreichen Rodungen von Gehölzaufwuchs konnten auch am Seufzerpfuhl im Winter 2013 Aufschüttungen und Reste von Einbauten der ehemaligen kleingärtnerischen Nutzung entfernt werden. Der Grund des flachen Seufzerpfuhls wurde durch eine separate Maßnahme entschlammt (s. Gewässersanierung).

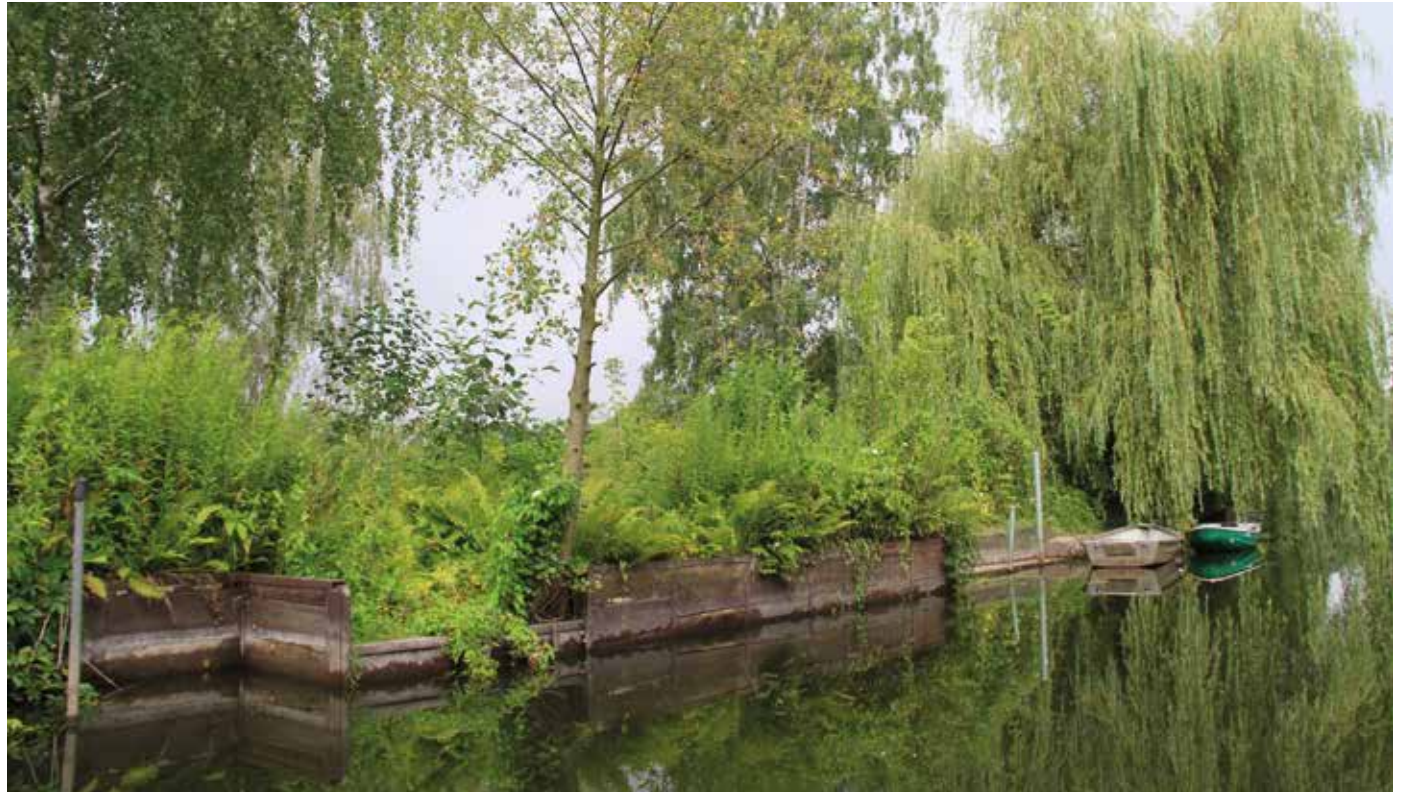
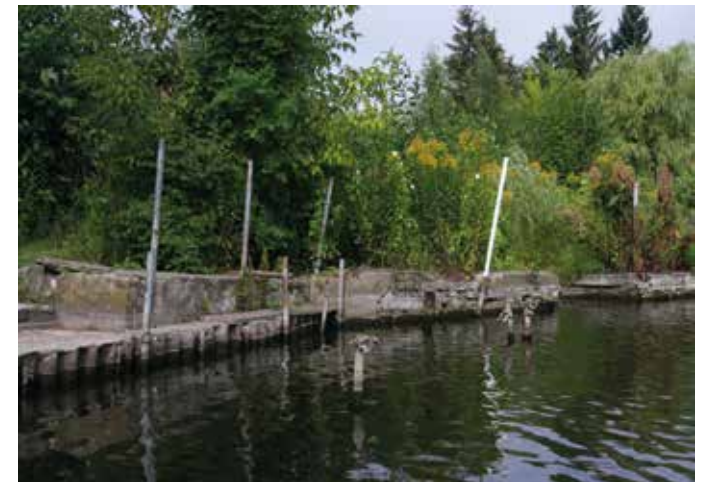
Die Uferböschungen des Hauptgrabens waren begradigt und durch den Einbau unterschiedlichster Materialien befestigt. Natürliche Wasser-Land-Übergänge waren kaum vorhanden.

*Vor Beginn der Sanierung:
Uferbefestigungen am Hauptgraben*

Durch den umfangreichen Rückbau der Befestigungen und Abflachung des Uferbereichs ab Herbst 2013 konnten wieder natürliche Flachwasserzonen hergestellt werden. Faschinen sichern die neue Uferlinie gegen Auskolken.

Rückbau der Uferbefestigungen, Einbau von Faschinen - Herbst 2013

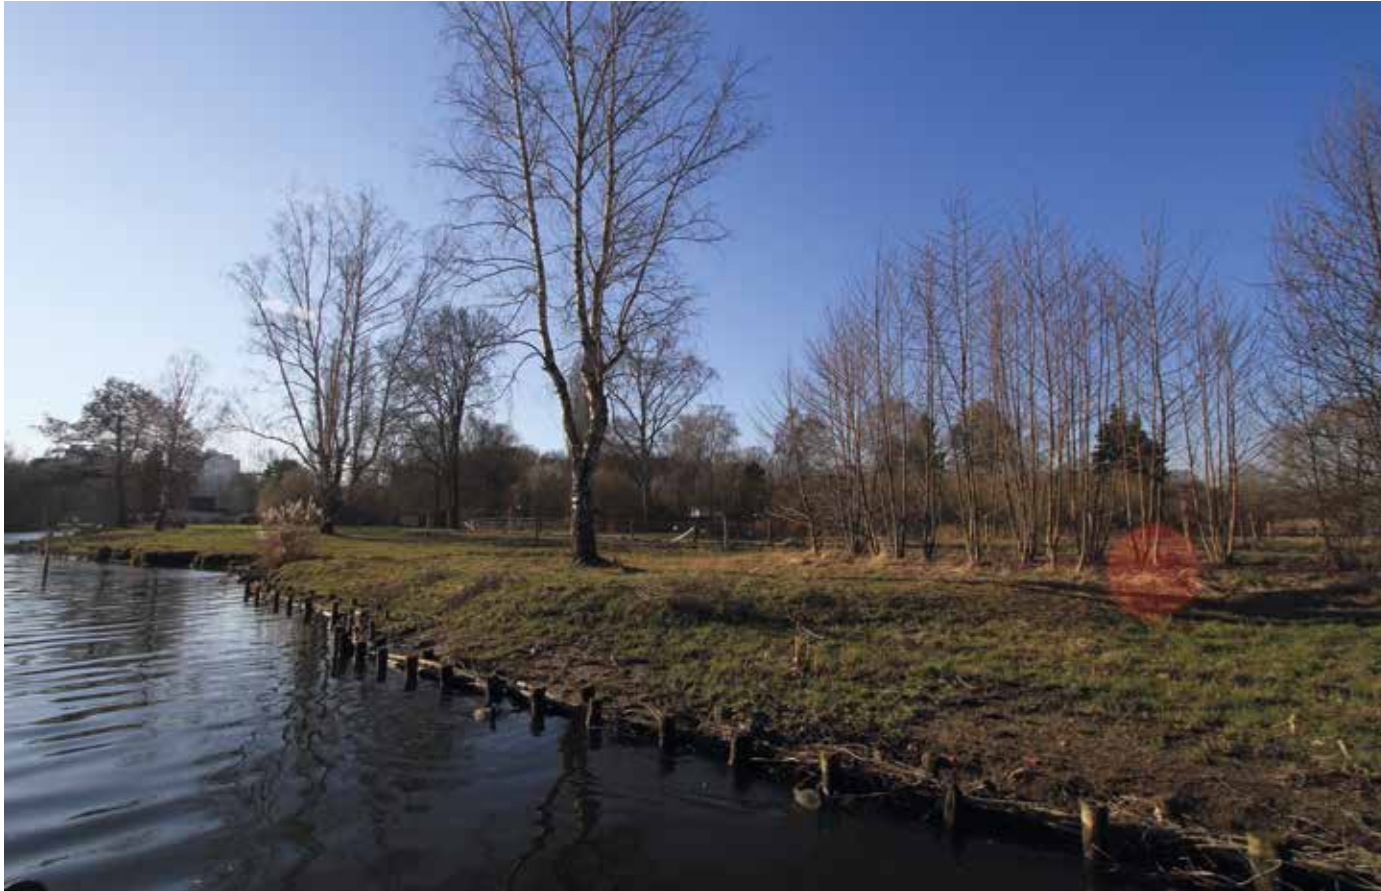
*Der Hauptgraben im Bereich der Tiefwerder Wiesen
nach der Sanierung im Frühjahr / Sommer 2014*

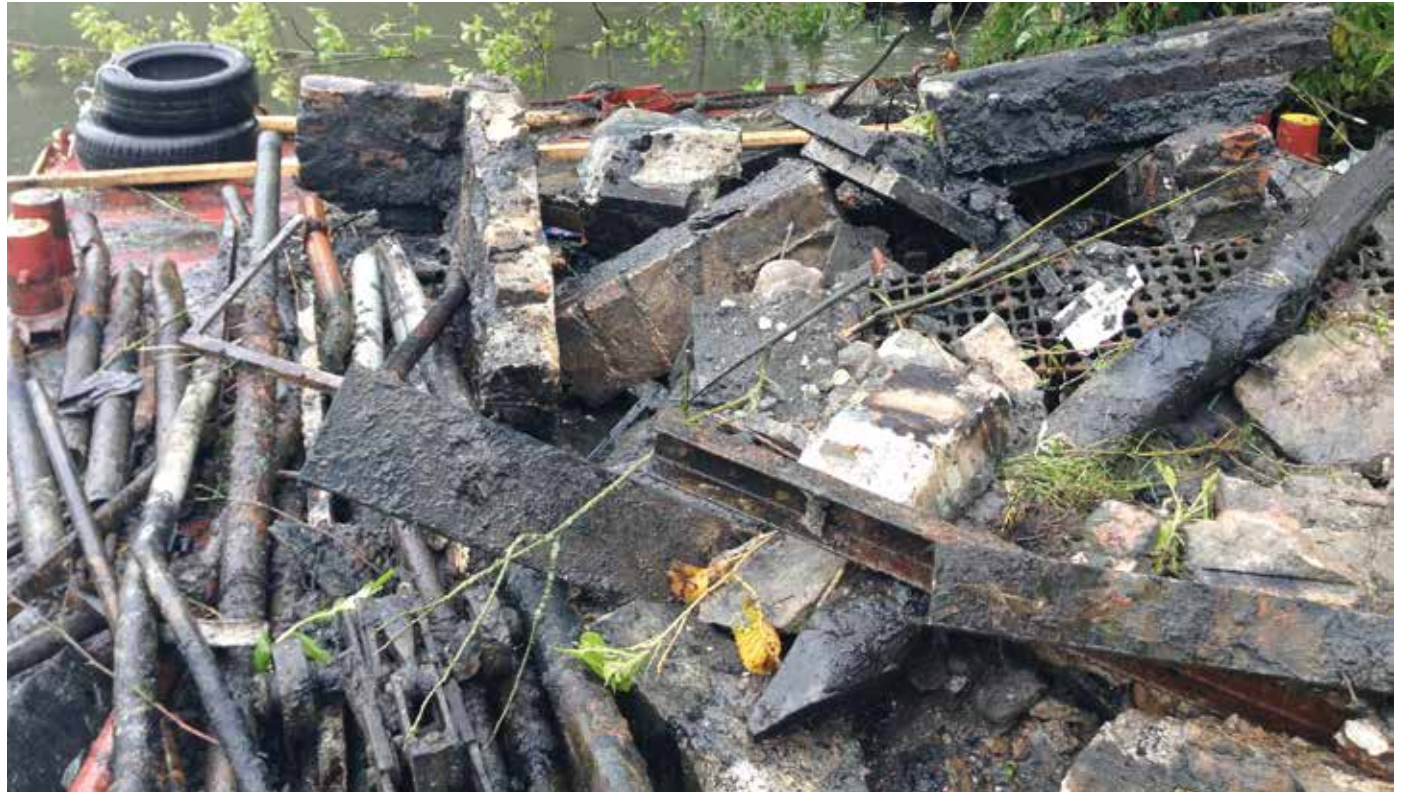
Die Uferbereiche der Wasserarme und Inseln wurden mit einer Schute und einem Floß befahren. Ufernahe Einbauten sowie angelandeter Unrat wurden entfernt, die Flächen gesäubert.

*Bild rechts:
Entfernung großer Mengen ausgebauten Schutts*

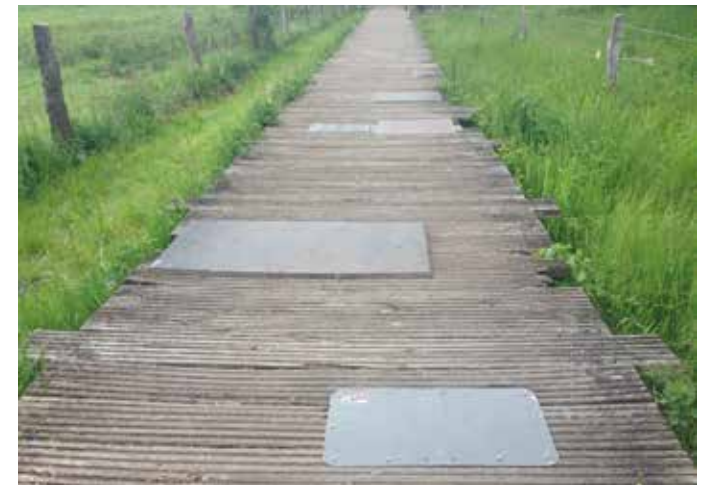
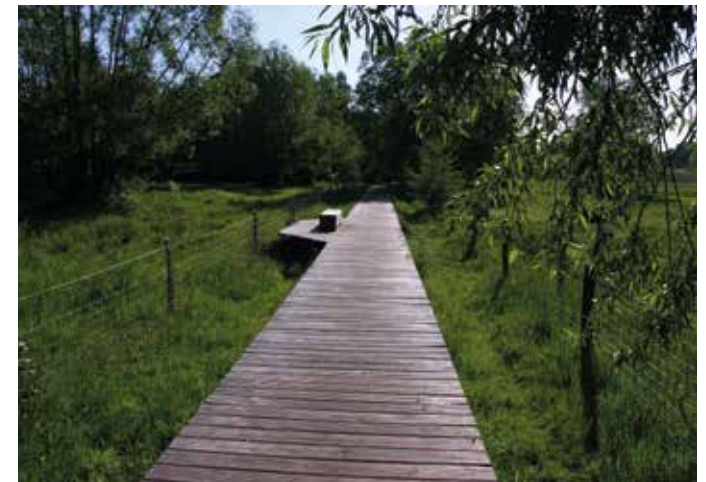
Zustand des Steges nach 16 Jahren: marode Holzbohlen

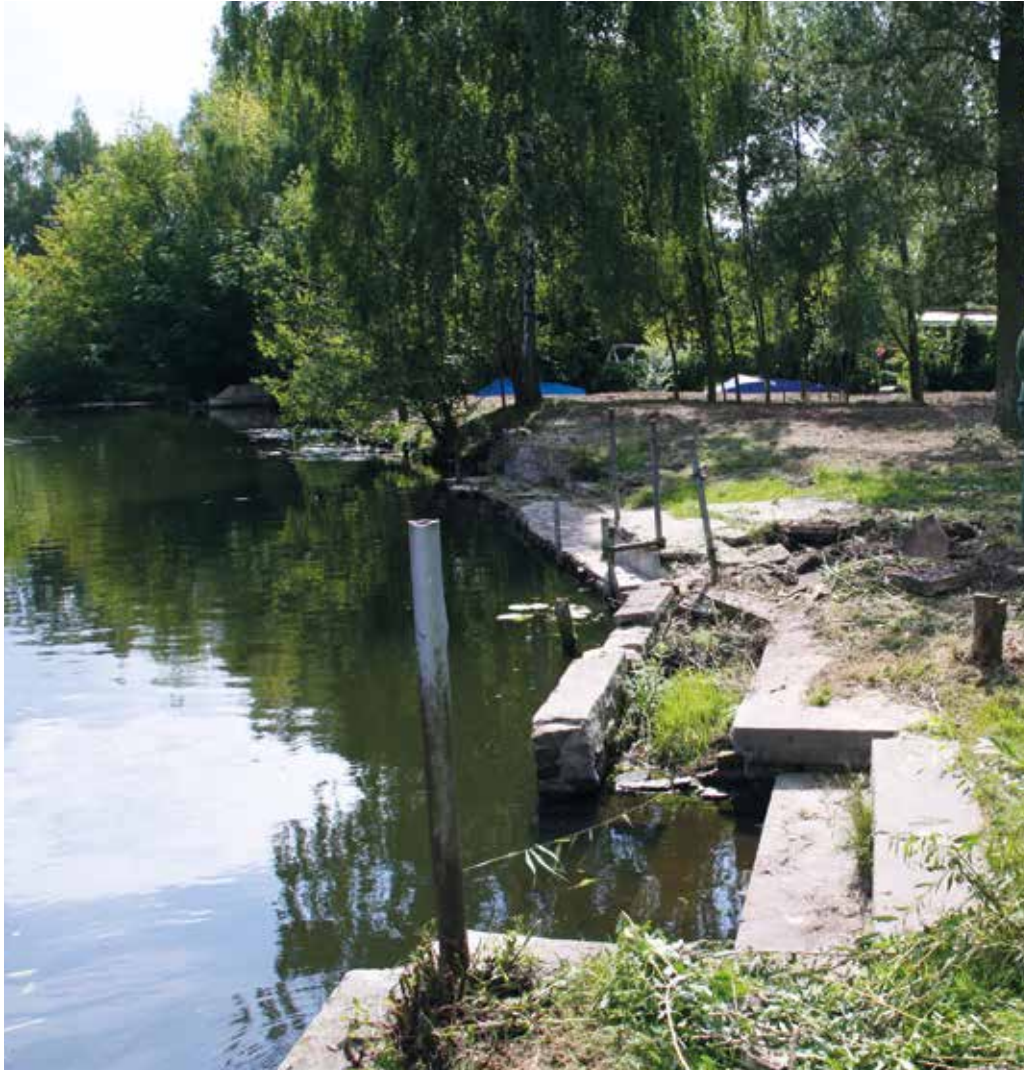
Ausgangssituation Uferverbau

Die Uferbereiche an der Seufzerhalbinsel waren ebenso begradigt und verbaut wie die am Hauptgraben. Auch hier erfolgte der Ausbau der Befestigungen und die Schaffung von natürlichen Wasser-Land-Übergängen im Herbst/Winter 2013.

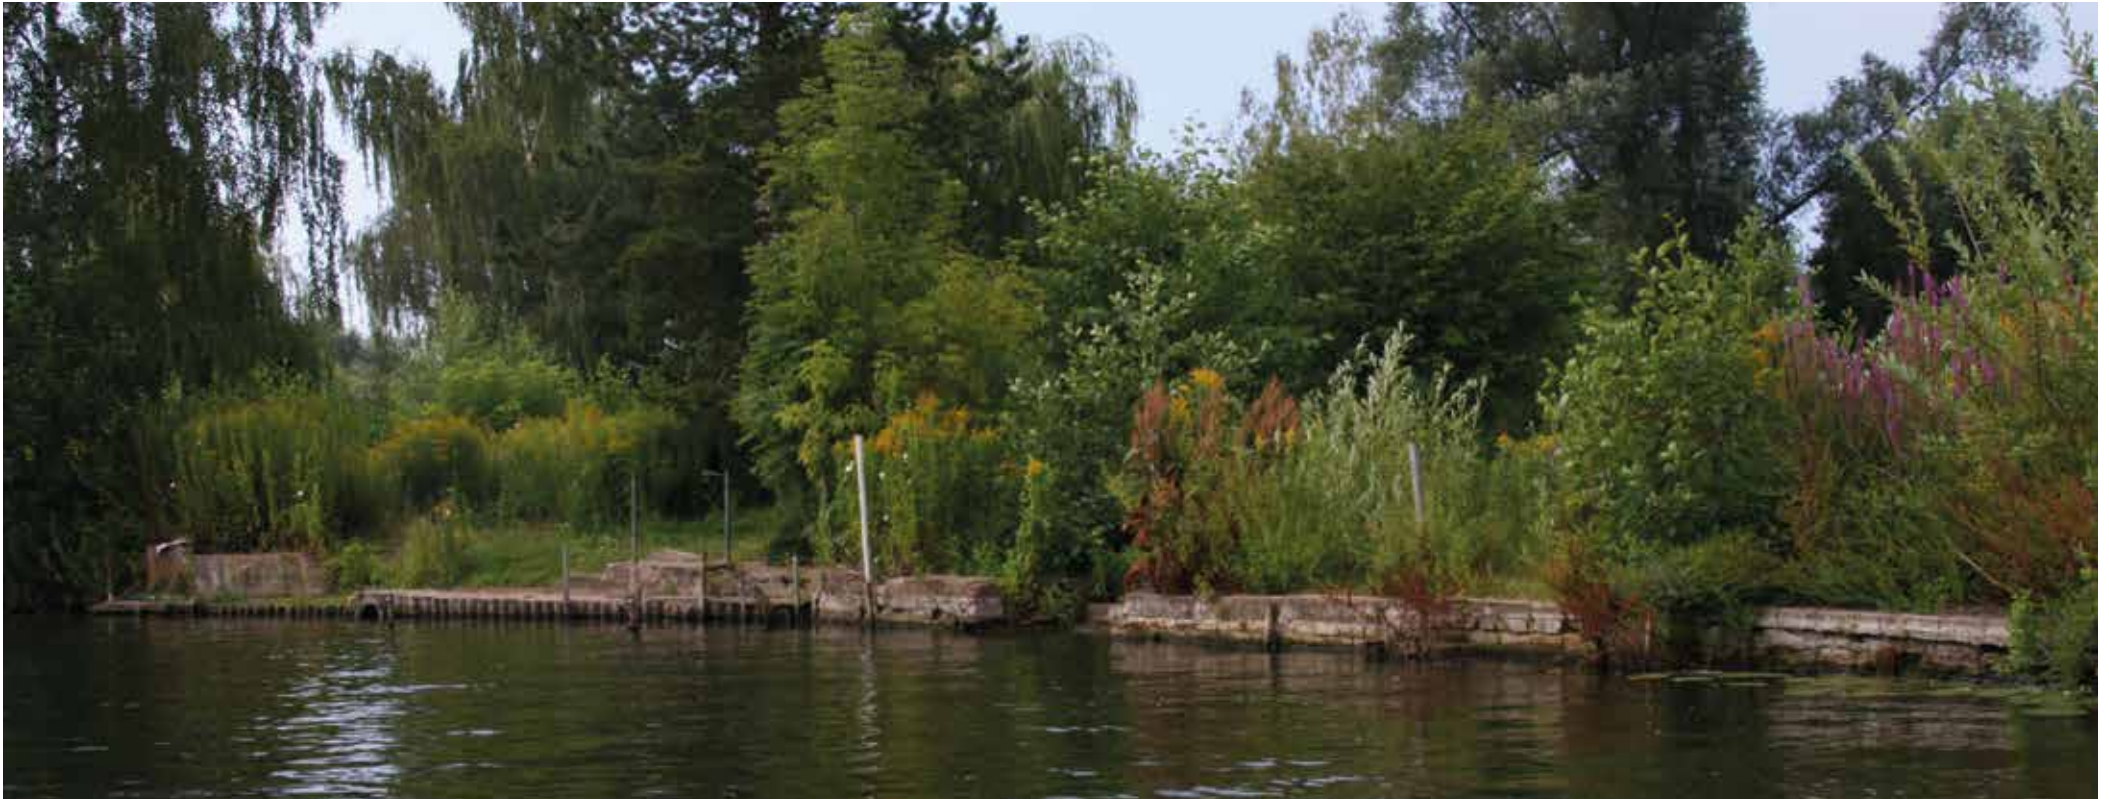
Seufzerinsel - Ausgangssituation im August 2009

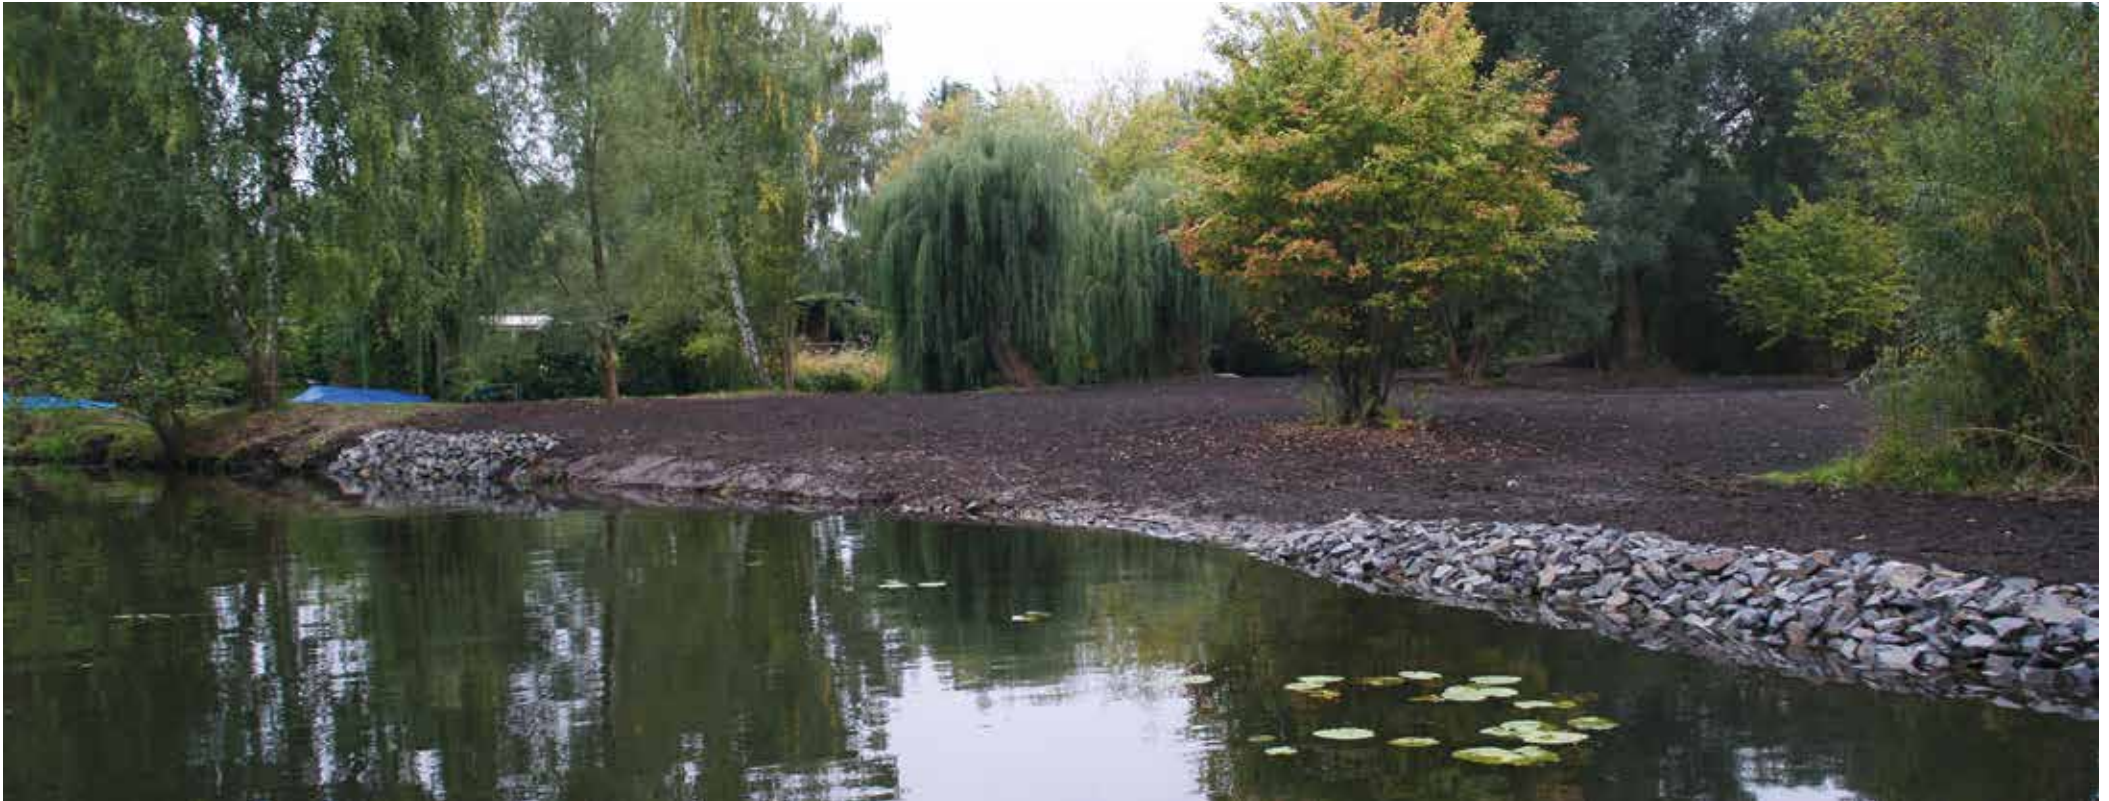
Dasselbe Ufer der Seufzerinsel nach der Sanierung im Frühjahr 2014

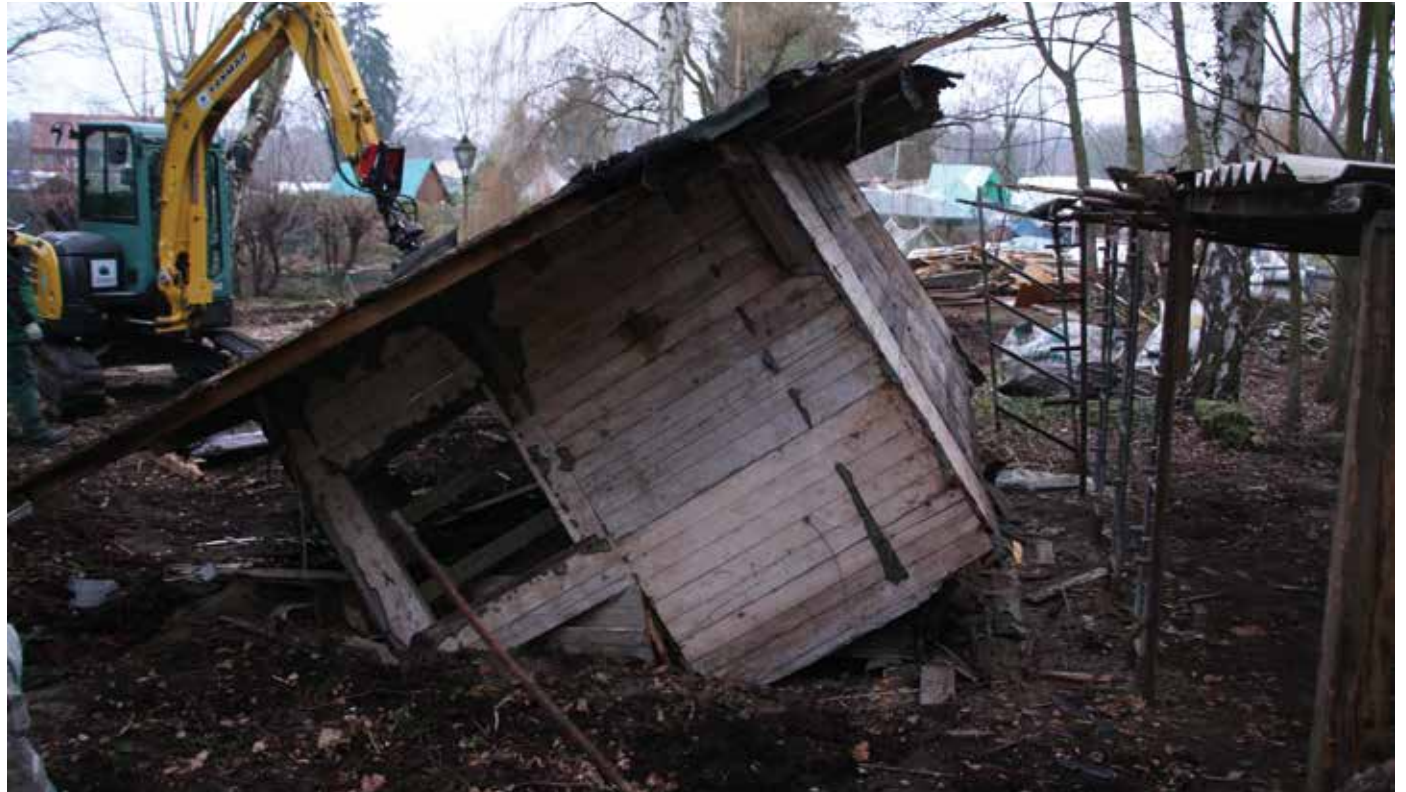
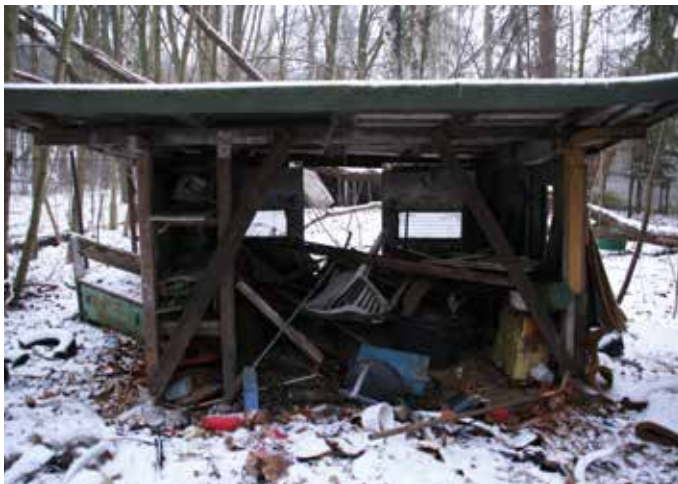
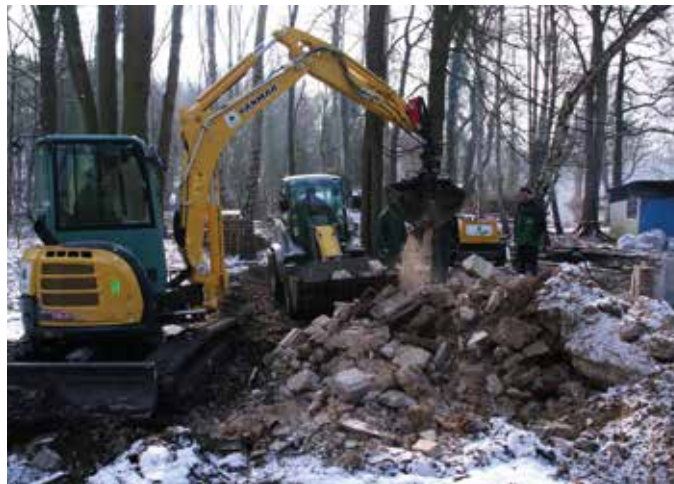
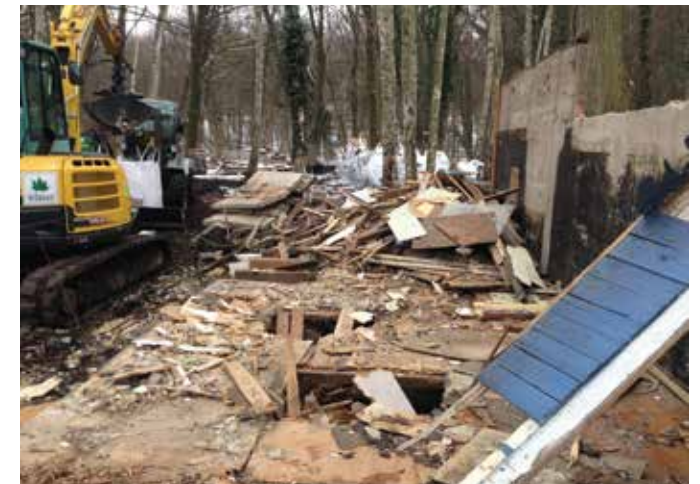
Auf der Inselspitze am Stößensee wurden die letzten verbliebenen Lauben abgebrochen, der im Gelände verteilte Sperrmüll zusammen getragen und entsorgt. Alle Materialien mussten mühsam mit einer Schute an Land gebracht und auf LKWs umgeladen werden. Standortfremde Gehölze und zu dichter Aufwuchs wurden entfernt, die Flächen mit einer Wiesensaat begrünt.

*Zusammentragen und Entsorgen
großer Mengen Sperrmüll
aus den Lauben und Gartenflächen*

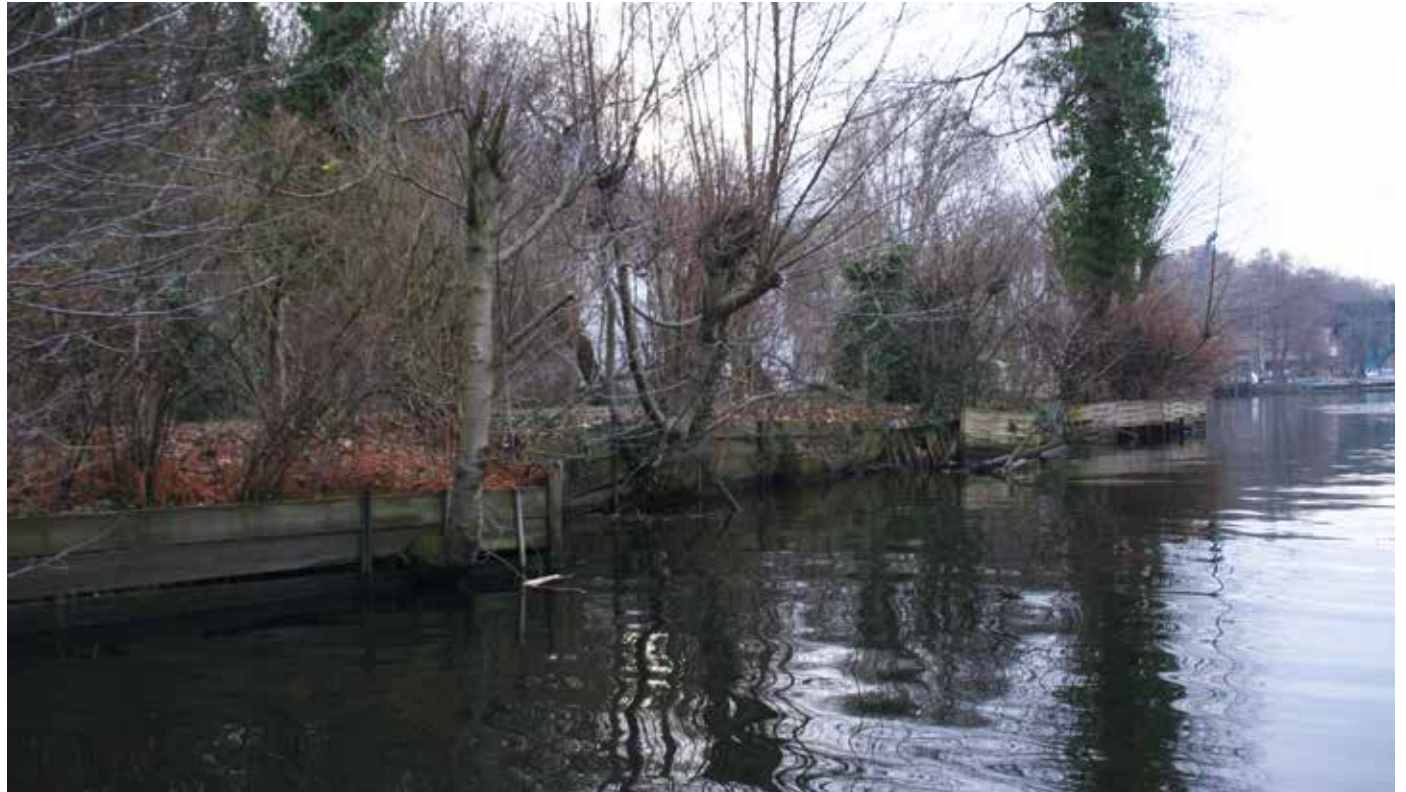
Der marode Uferverbau wurde im Winter 2015 abgebrochen. Durch den Einbau einer Doppelpalisadenreihe aus Holzstämmen konnte der ca. 1 m hohe Geländesprung gesichert werden. Der Uferbereich wurde abgetragen und gegen Auskolken durch den Einbau von Wasserbausteinen gesichert.

*Bild rechts:
Ausgangssituation im Herbst 2014*

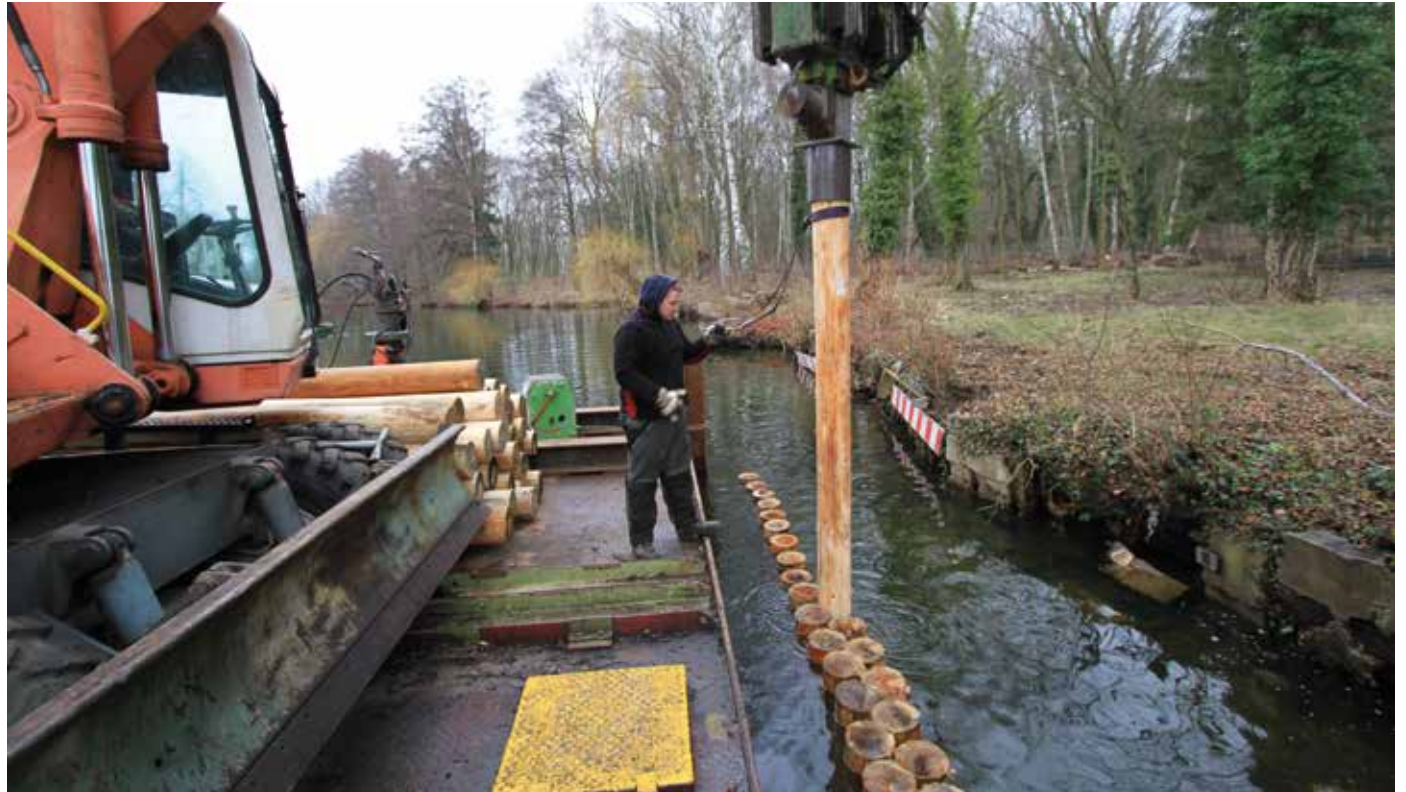
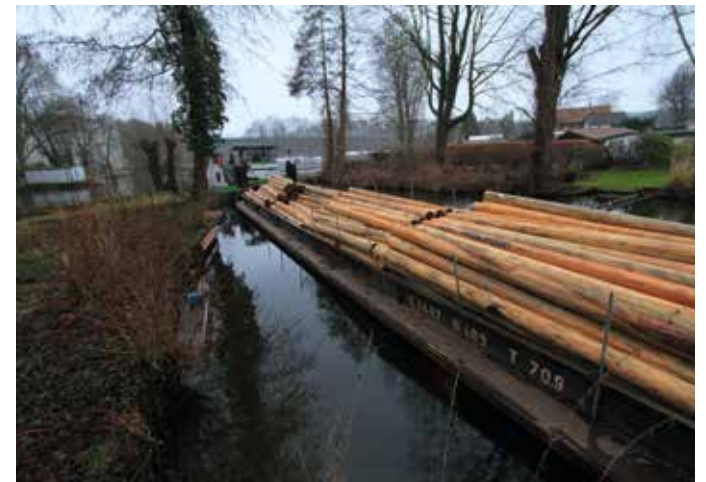
*Einbau von 4 m langen Holzpfehlen
zur Sicherung des Ufers*
