Erhalt und Ausbau des Landschaftsschutzgebietes

Tiefwerder Wiesen

Projekt 11045 UEP II / 7

Bauzeit: 2011-2015

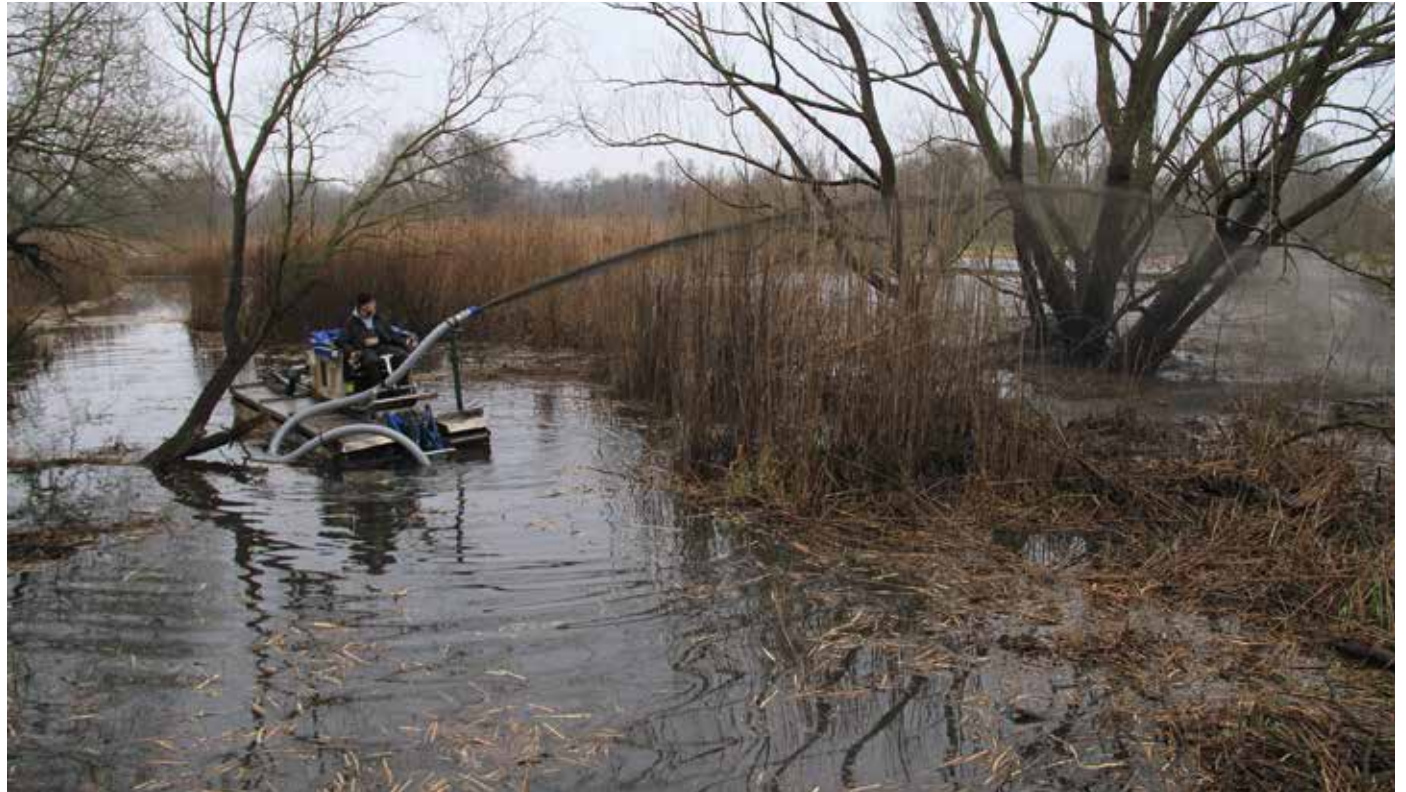
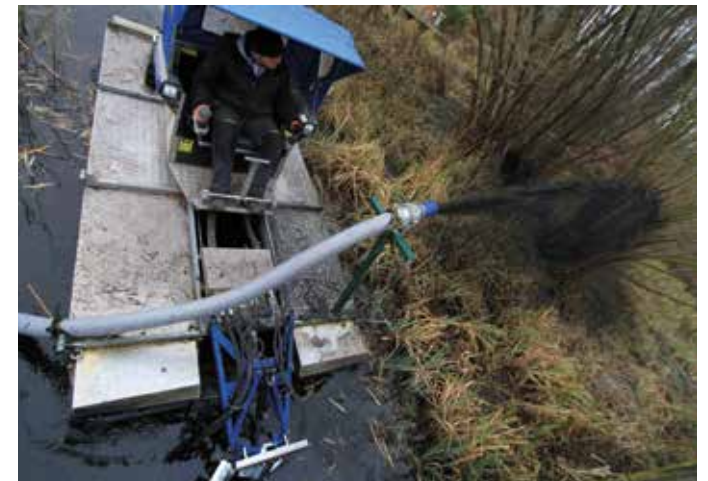
Viele Gewässerbereiche vor allem am Seufzerpfuhl und nahe Pichelswerder waren stark verlandet. Der Schilfgürtel hatte sie teilweise bereits überwachsen und bildete eine Barriere für die Fische. Ein Wasseraustausch zum Hauptgraben war kaum mehr möglich.

Durch den Einsatz eines Amphibienfahrzeugs wurden die Gewässerarme im Januar 2015 erst von groben Material gesäubert bevor der Gewässergrund mit einer Schneidpumpe vertieft wurde. Das geförderte Material verblieb in den angrenzenden Flächen.

*Amphibienfahrzeug mit
Schneidpumpe im Einsatz*

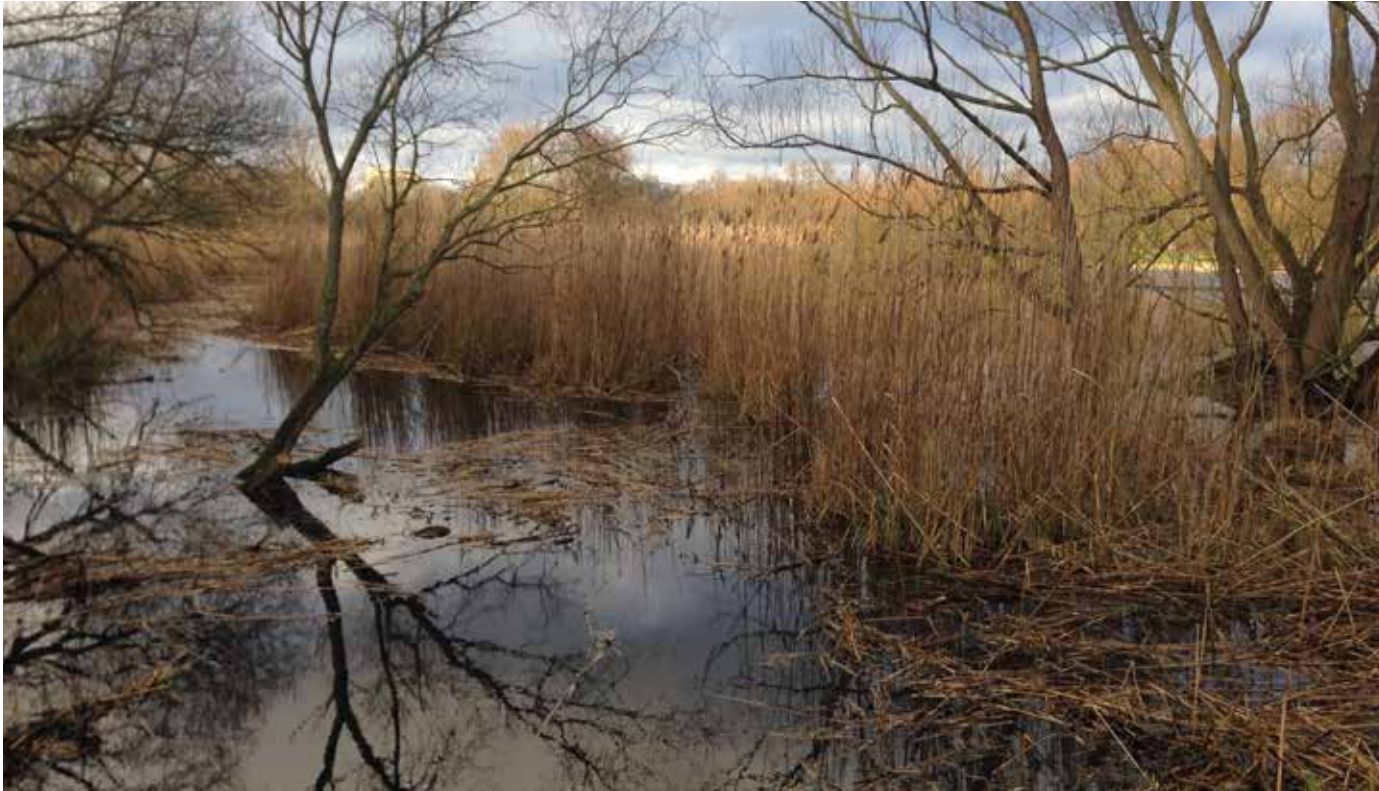
*Blick vom langen Steg Richtung West
nach Sanierung des Flußlaufs im Februar 2015*
